**Przedsiębiorstwo Wodociągów i Kanalizacji Spółka z o.o.  
ul. Graniczna 1  
05-200 Wołomin**

**Budynek STACJI UZDATNIANIA WODY GRANICZNA  
ul. Graniczna 1, 05-200 Wołomin  
dz. nr 3 obręb Leśniakowizna, powiat wołomiński, województwo mazowieckie**

**PROJEKT WYKONAWCZY REMONTU DACHU  
wariant II**

Wołomin, listopad 2021

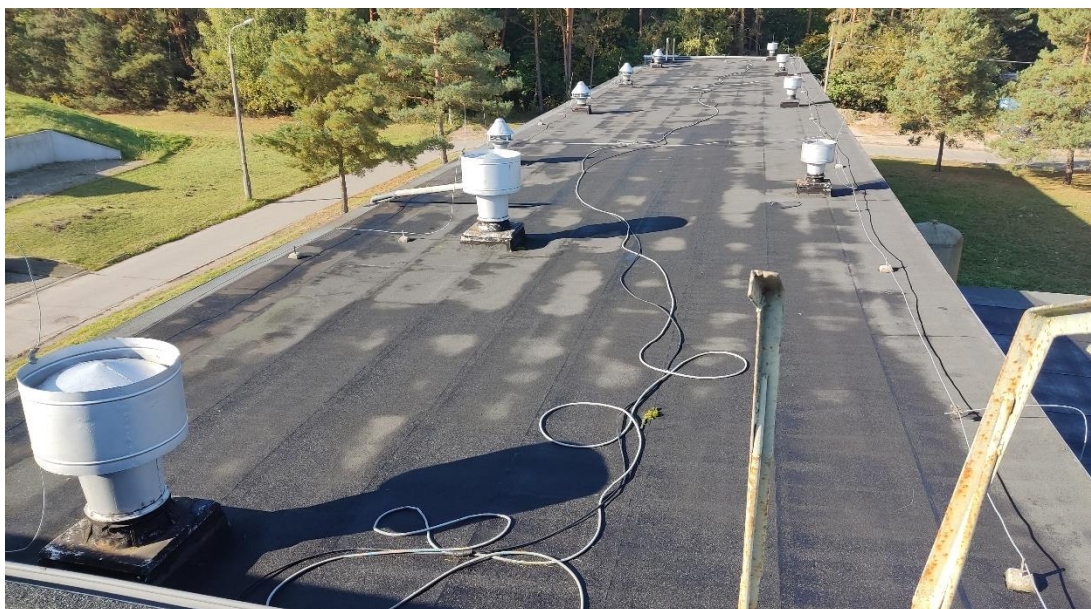
Rys. 6 Dach hali filtrów

Dach jest obecnie lokalnie nieszczelny, izolacja – mimo napraw – nie jest w pełni skuteczna, przecieki powodują m.in. degradację płyt korytkowych oraz okapu przyrynnowego.

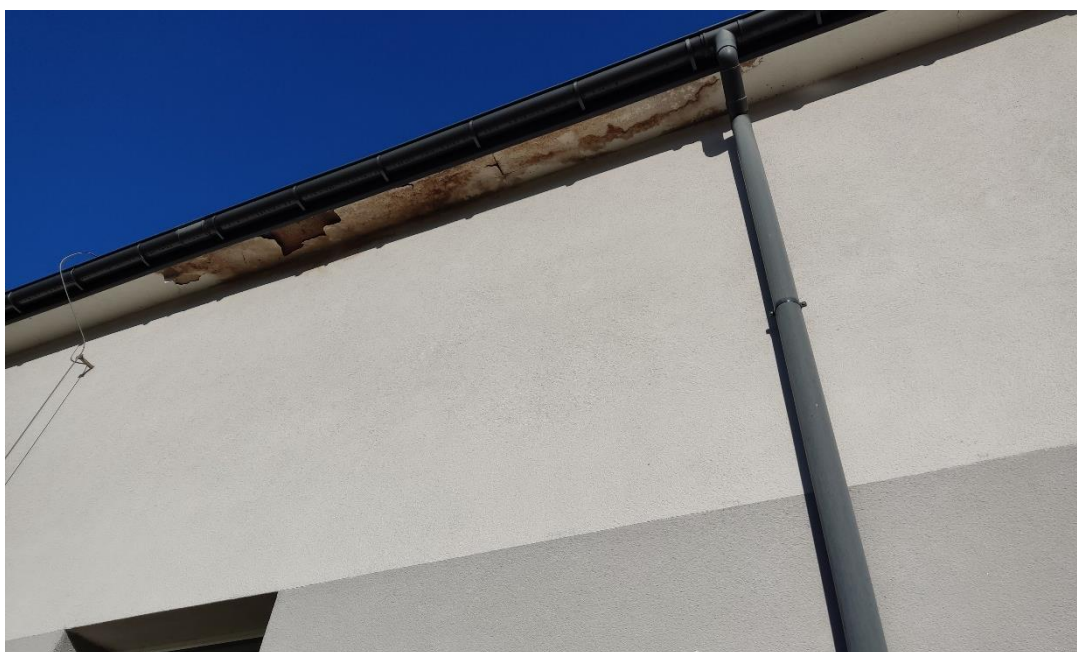
Rys. 7 Strefa podbitki – okap hali filtrów

Rynny zlokalizowane są – stosownie do spadku dachu – przy ścianie południowej. Okap przy tej ścianie jest zniszczony, wynika to w szczególności z faktu, że wszystkie przecieki spowodowane nieszczelnościami w izolacji dachu wyprowadzane są pod papą w najniższe strefy – wzdłuż elewacji południowej. Efekt ten widoczny jest również wewnątrz hali.

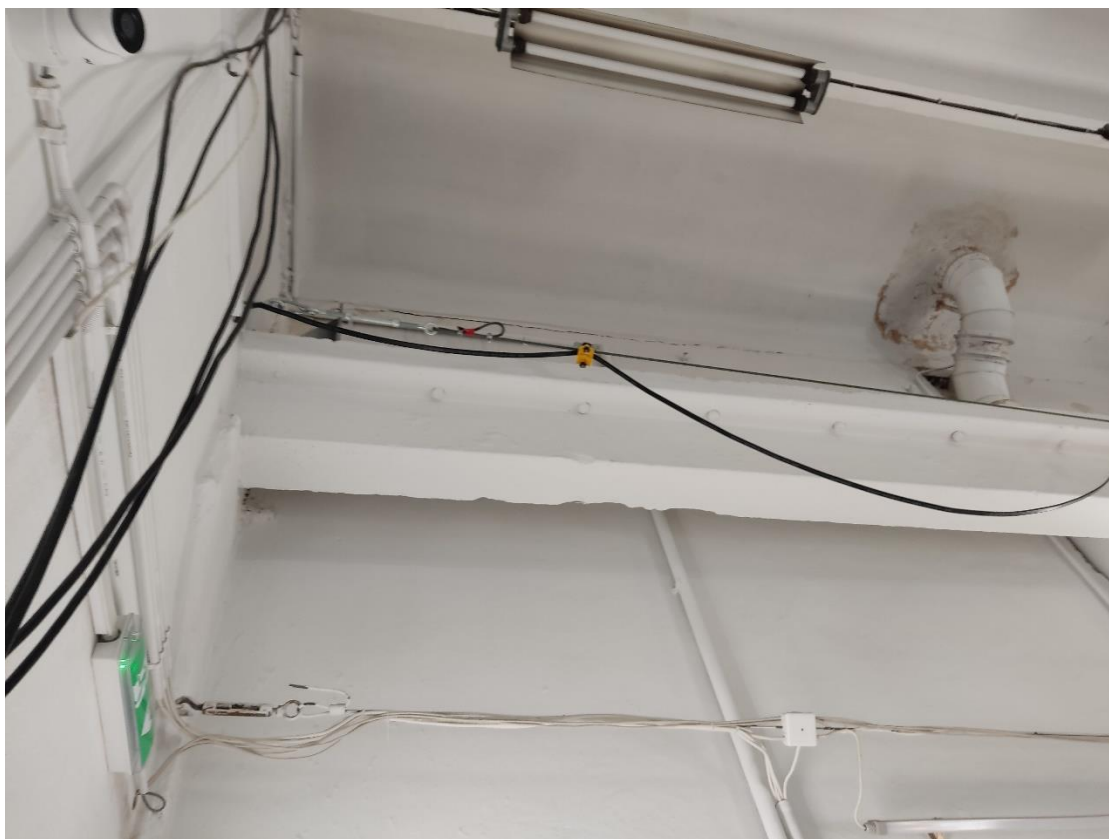
Rys. 8 Wnętrze hali filtrów – widoczne nieszczelności przy kanale wentylacyjnym i kanalizacji

Potencjalnym, najbardziej prawdopodobnym miejscem wnikania wody pod izolację z papy są obróbki kominków wentylacyjnych oraz rury odpowietrzające system kanalizacji. Są to newralgiczne miejsca – przejście rury przez konstrukcję dachu – powoduje nieciągłość izolacji.

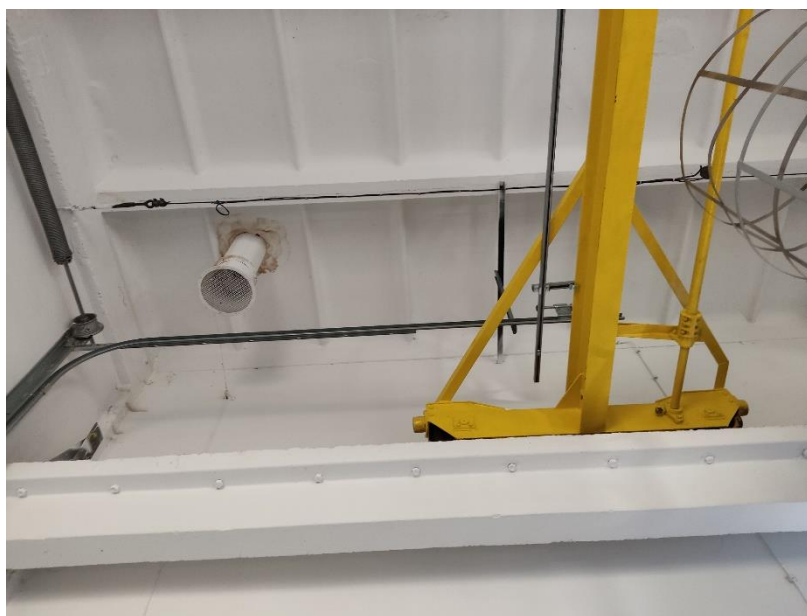
Rys. 9 wnętrze hali filtrów – widoczne zacieki przy kominku wentylacyjnym

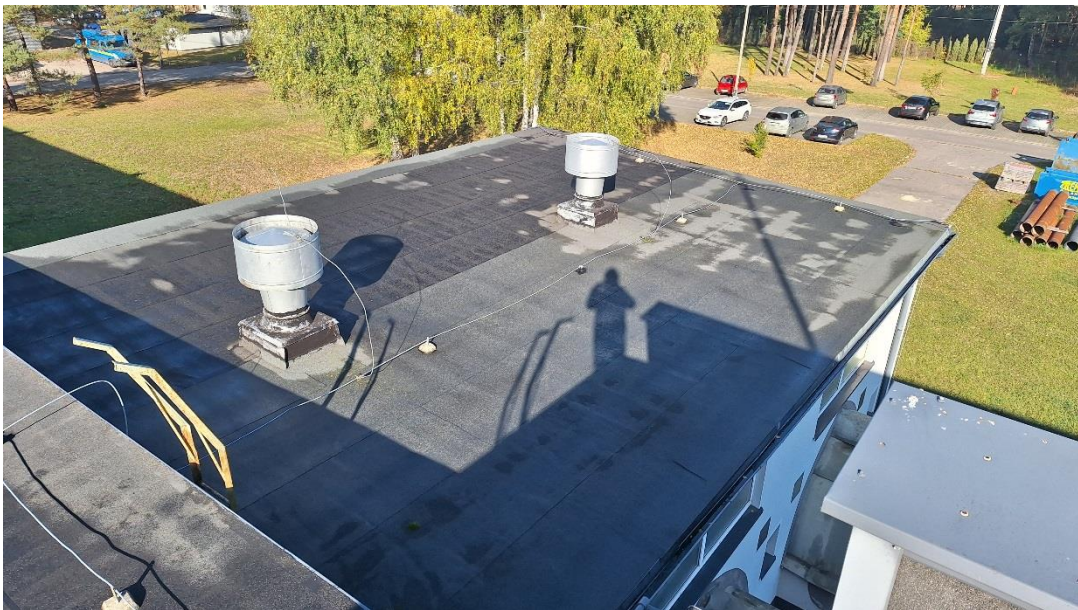
Rys. 11 Dach hali pomp

Rynny zlokalizowane są – stosownie do spadku dachu – przy ścianie wschodniej. Okap przy tej ścianie jest zniszczony, wynika to w szczególności z faktu, że wszystkie przecieki spowodowane nieszczelnościami w izolacji dachu wyprowadzane są pod papą w najniższe strefy – wzdłuż elewacji wschodniej. Efekt ten widoczny jest również lokalnie wewnątrz hali.

Dach jest obecnie lokalnie nieszczelny, izolacja – mimo napraw – nie jest w pełni skuteczna, przecieki powodują m.in. degradację okapu przyrynnowego.

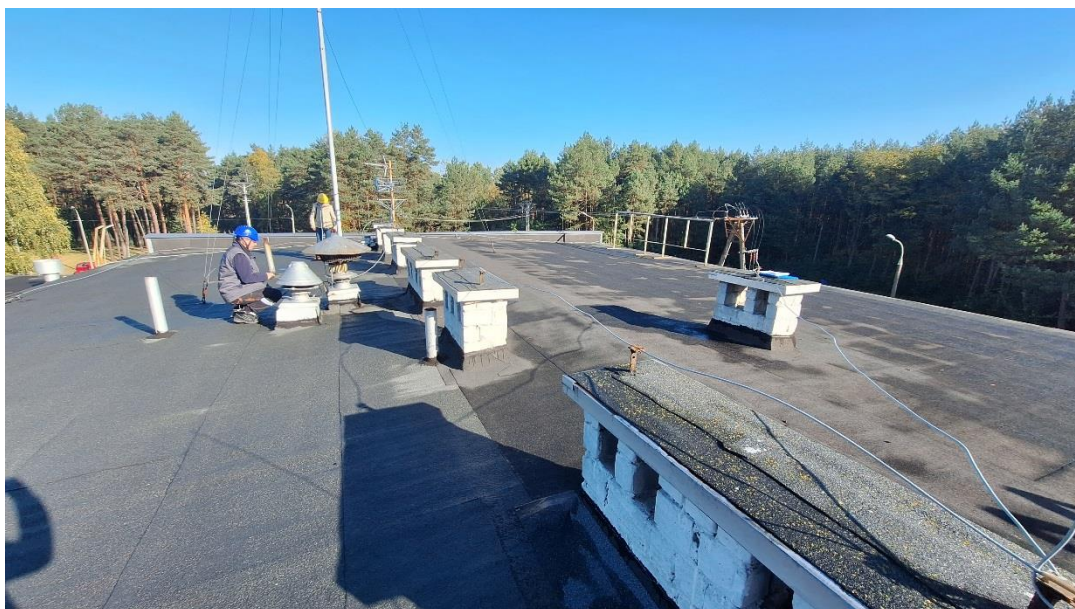
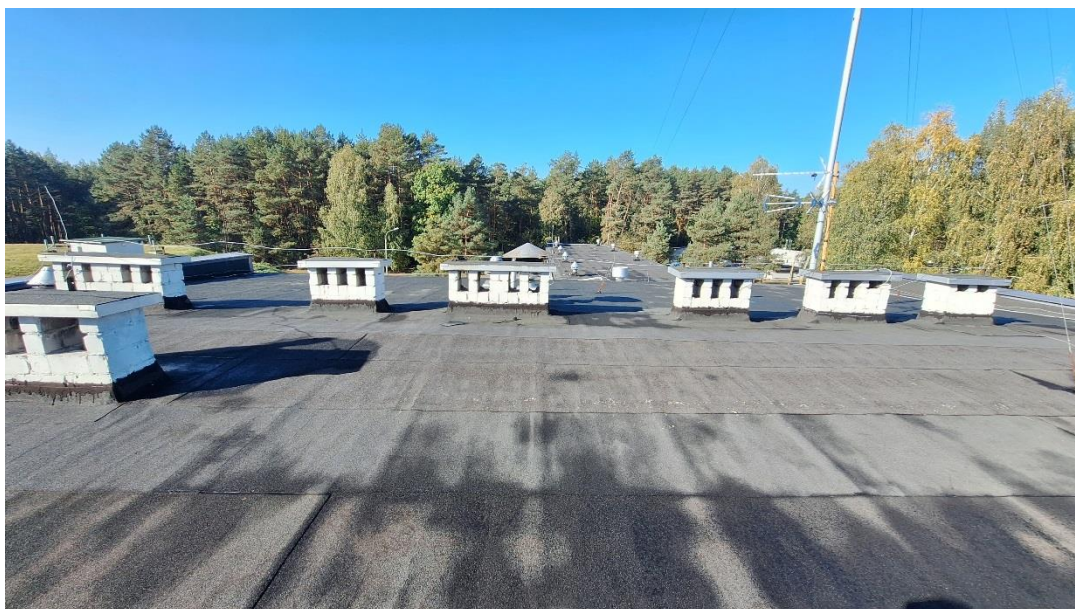
Rys. 13 Dach budynku – część energetyczna

Dach jest obecnie lokalnie nieszczelny, izolacja – mimo napraw – nie jest w pełni skuteczna, przecieki powodują m.in. zacieki podwieszanych sufitów w pomieszczeniach biurowych oraz degradację okapu przyrynnowego.

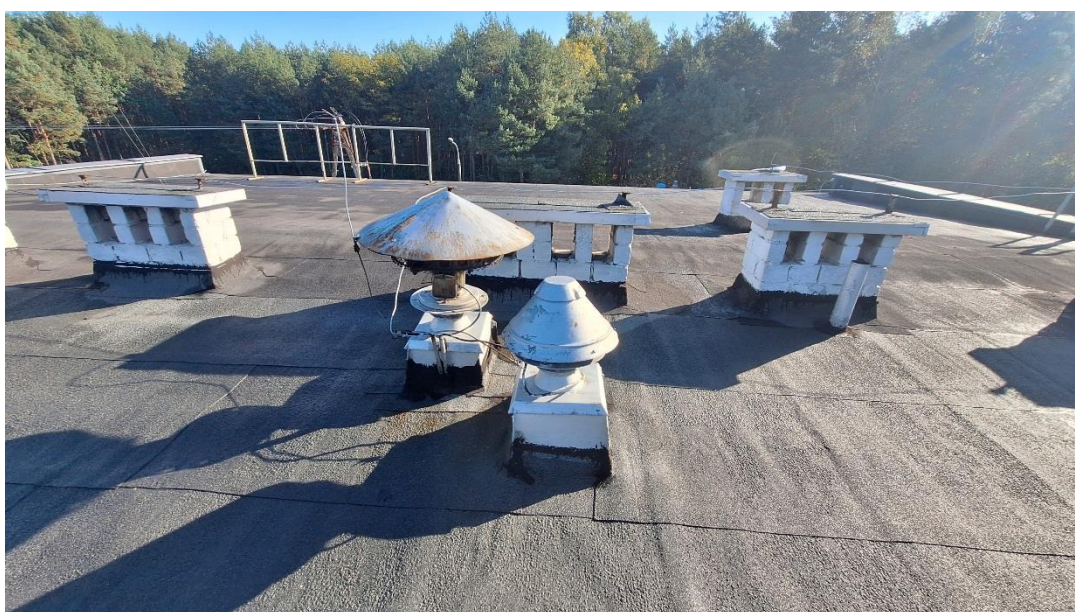
Rys. 14 Kominy murowane oraz kominki wentylacyjne

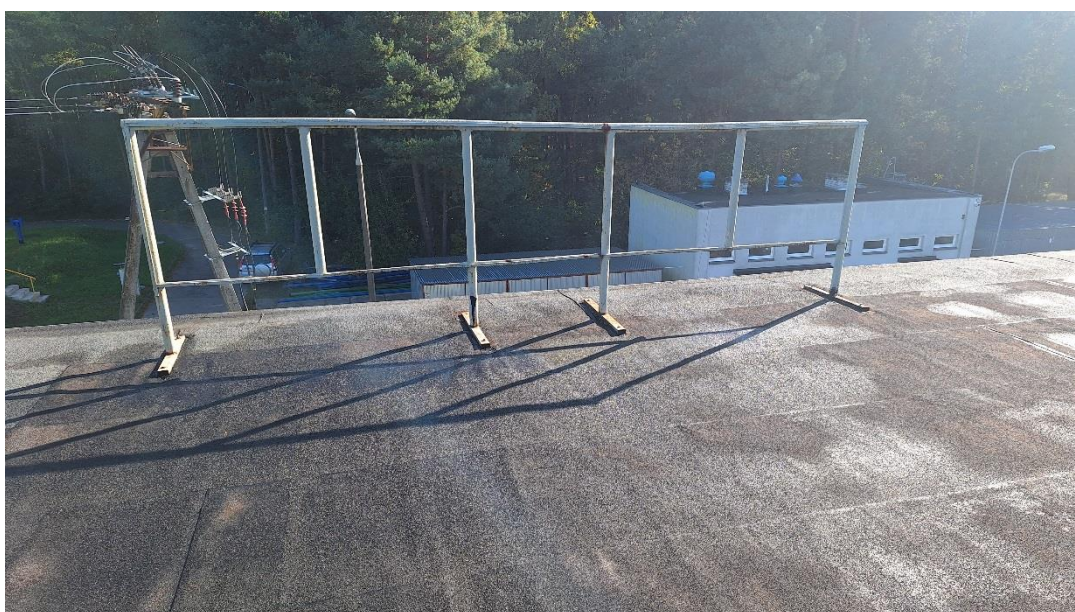
Rys. 16 Konstrukcja stalowa (wsporcza) – do demontażu

Na dachu budynku energetycznego ustawiony jest stalowy maszt antenowy z odciągami (do zachowania) oraz stalowa konstrukcja wsporcza (do demontażu).

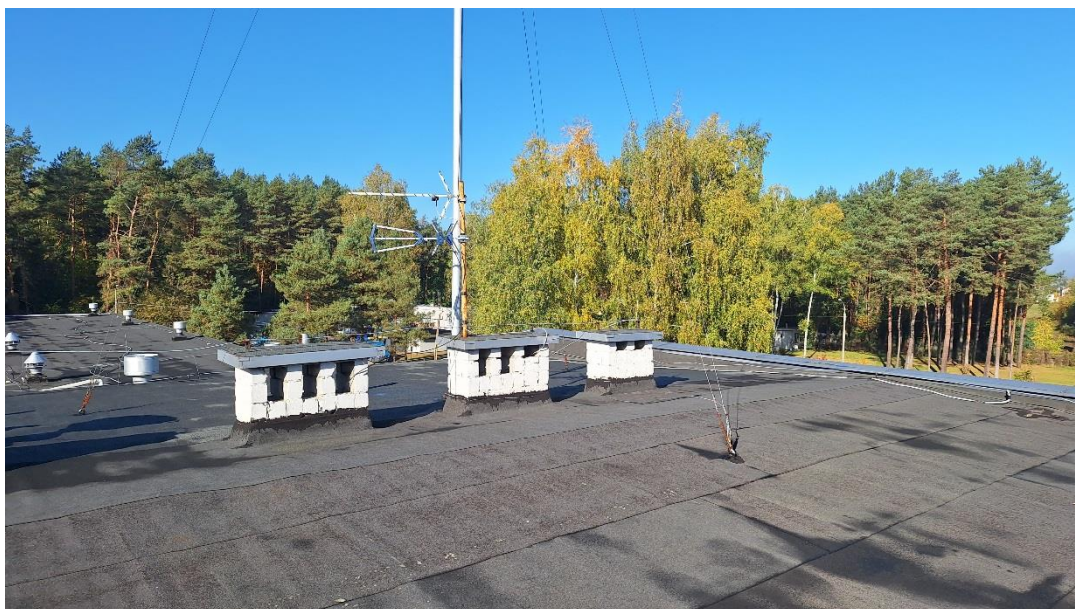
Rys. 17 Antena do zabezpieczenia (na pierwszym planie jeden z odciągów)
