| <i>Stadium dokumentacji:</i> | <b>EKSPERTYZA TECHNICZNA</b> |
| <i>Nazwa opracowania:</i> | <b>Ekspertyza stanu technicznego odstoju wód popłucznych z płukania filtrów SUW "Graniczna"</b> |

| <i>Zamawiający</i> | Przedsiębiorstwo Wodociągów i Kanalizacji Sp. z o.o.<br>z siedzibą w Wołominie,<br>przy ul. Granicznej 1, 05-200 Wołomin |
| <i>Adres obiektu:</i> | ul. Graniczna 1, Wołomin,<br>działka nr ewidencyjny 3 |

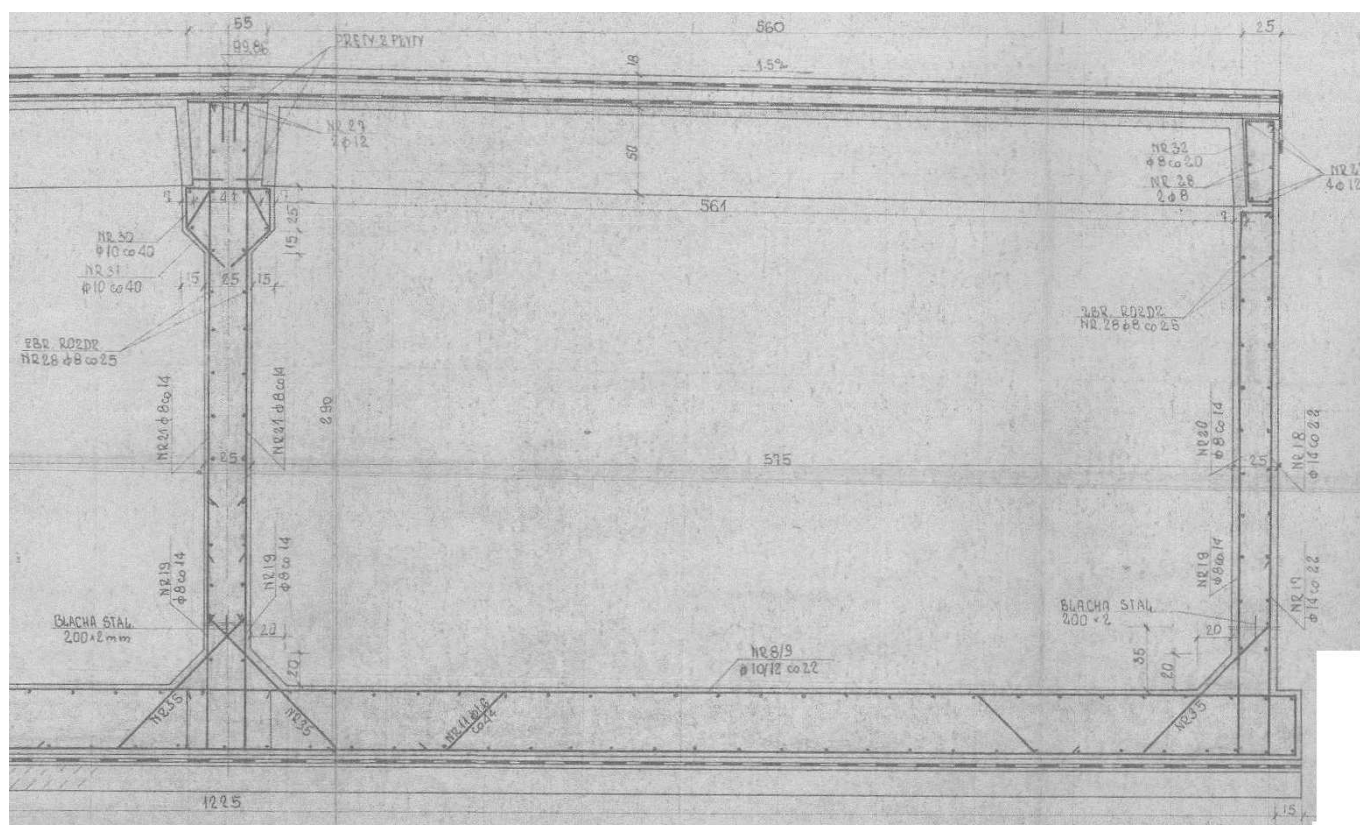
Zgodnie z projektem archiwalnym, zbrojenie pionowe na wewnętrznych powierzchniach ścian miało być z prętów  $\varnothing 8$  co 14 cm a na zewnętrznych powierzchniach z prętów  $\varnothing 14$  co 22 cm; zbrojenie poziome z prętów  $\varnothing 8$  co 25 cm.

Na połączeniu ścian i dna projektowane były skosy wysokości 20 cm, których występowania w trakcie wizji lokalnej nie stwierdzono.

Fragment przekroju poprzecznego z archiwalnego projektu zbrojenia zbiornika:

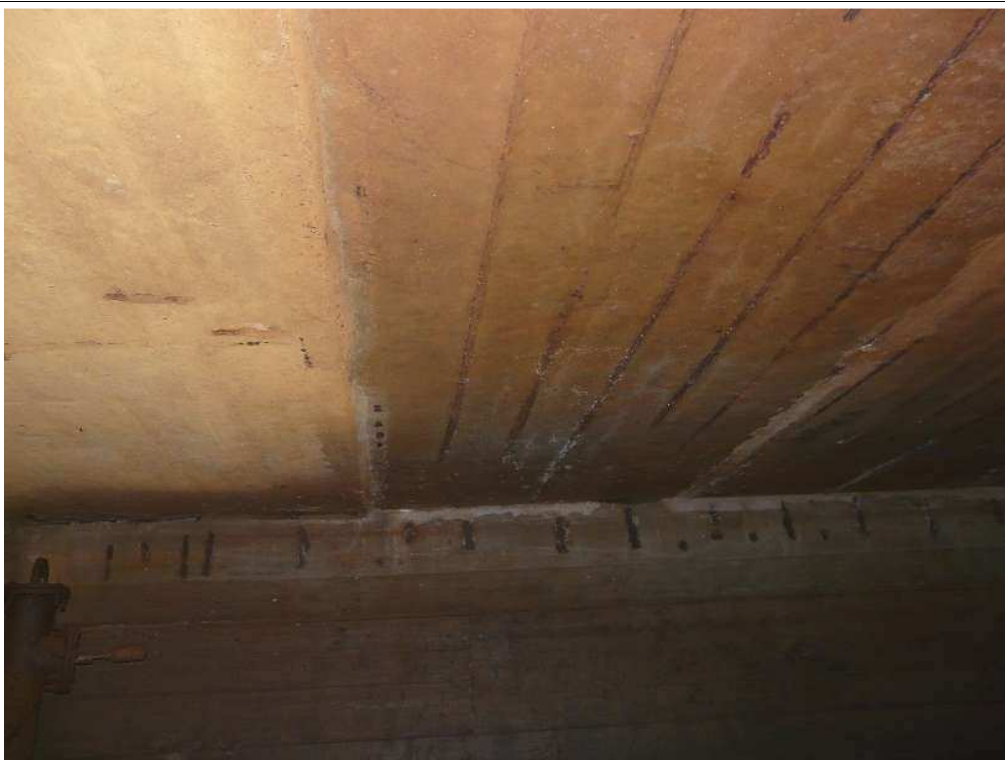
W komorze nr1 na poszerzeniu na szczycie ściany centralnej odsłonięta jest większość prętów pionowych.

9. Komora nr1 - strop monolityczny z lewej strony, strop prefabrykowany z prawej, odkryte zbrojenie skosu ściany centralnej.

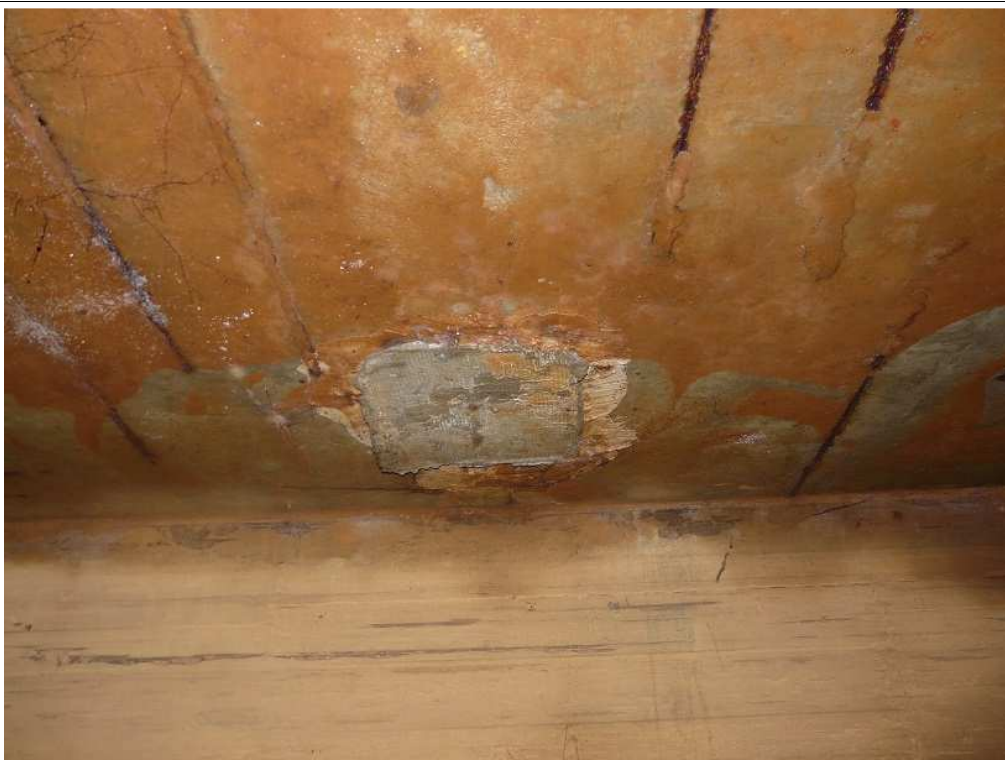
W stropie są widoczne wypełnienia betonowe zaślepiające otwory wentylacyjne. Przy wypełnieniach widoczne są odsłonięte, skorodowane pręty zbrojenia oraz szczeliny.

Na stropie zaobserwowano porośnięcia w postaci długich, ciemnych włókien, średnicy rzędu do 2mm. Ze względu na to, że na zbiorniku nie rosną drzewa ani krzewy,

wnioskuje się, że nie są to korzenie lecz np. grzyb. Zakres ekspertyzy nie obejmuje analizy mykologicznej.

10. Komora nr1 - strop prefabrykowany, z lewej strony korzenie lub grzyb, zaślepiony wlot wywiewki.

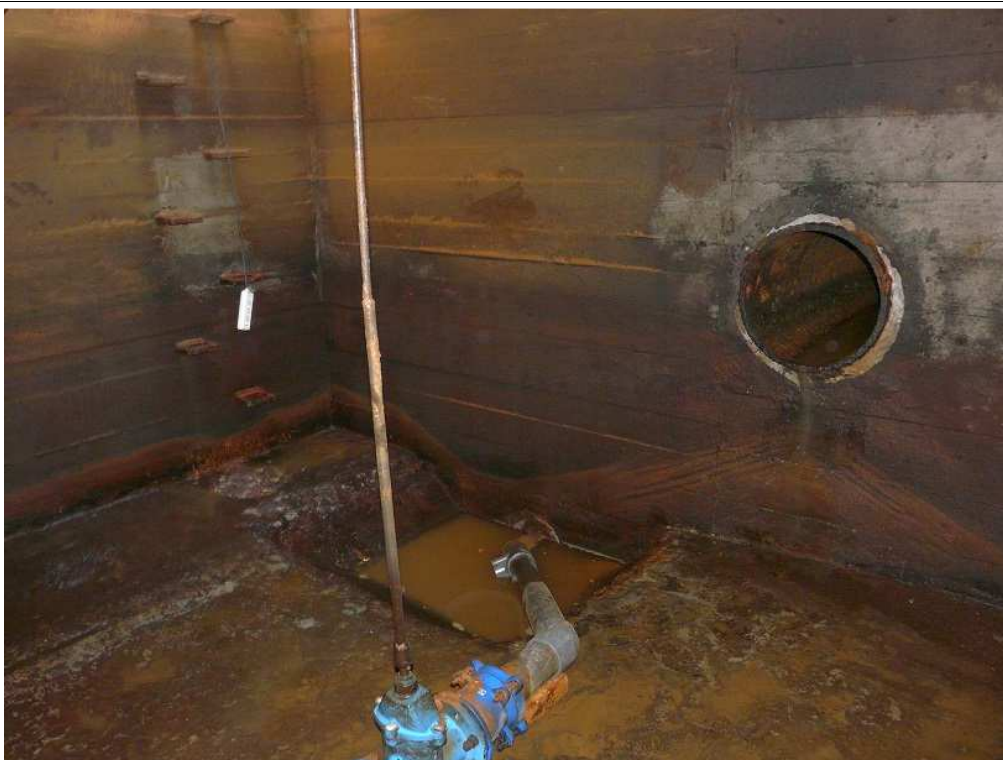
15. Komora nr2 - rząpie w dnie i wlot rury od strony południowej.

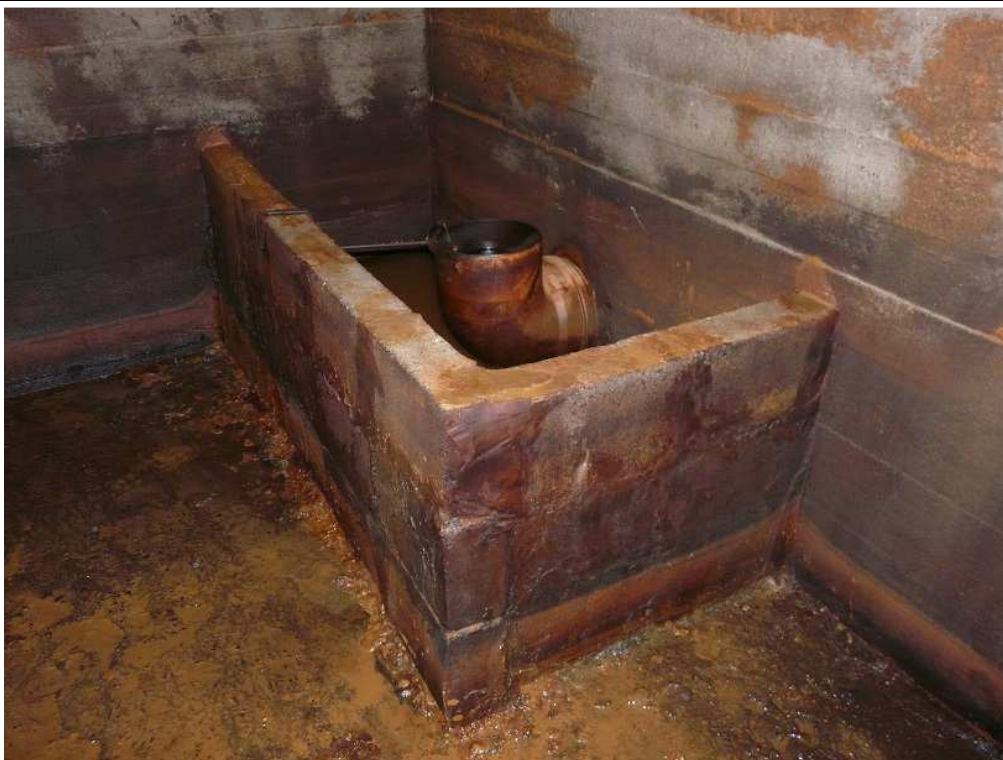
Przy poprzecznych ścianach północnych i ścianie centralnej w komorach zlokalizowane są wanny żelbetowe o wysokości około 74 cm. Stan ścianek wanien (grubości 12 cm) jest dobry.

16. Komora nr2 - wanna po stronie północnej.

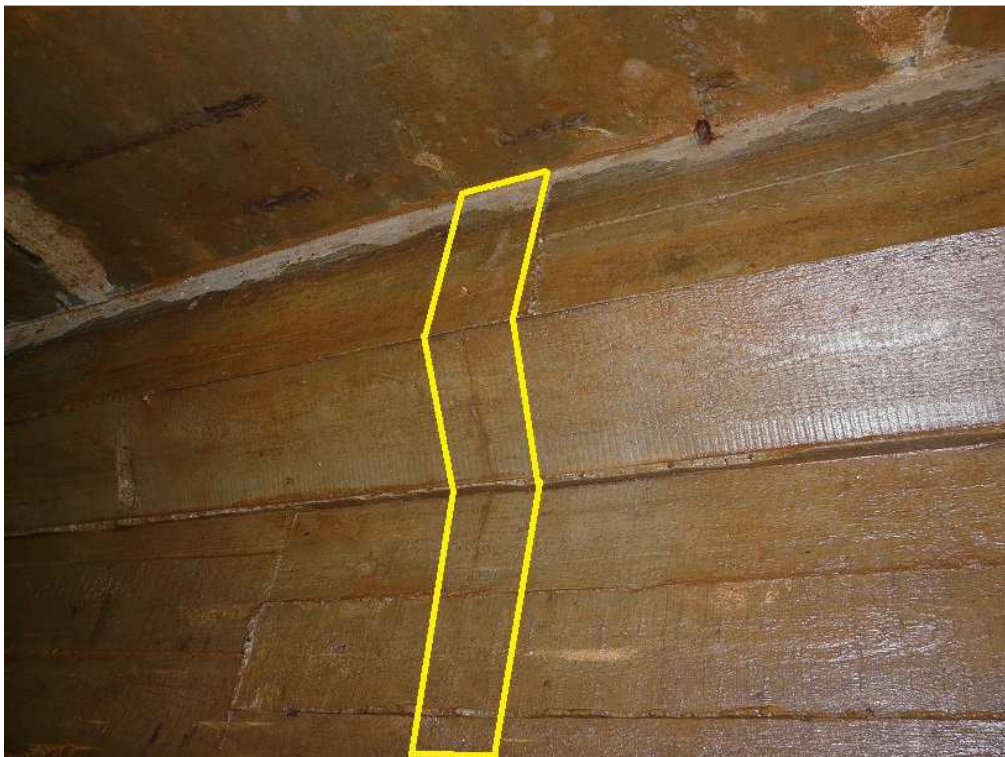
W komorze nr2 znaleziono pojedyncze zarysowania na ścianie centralnej i zewnętrznej podłużnej.

17. Komora nr2 - zarysowanie na ścianie między komorami.

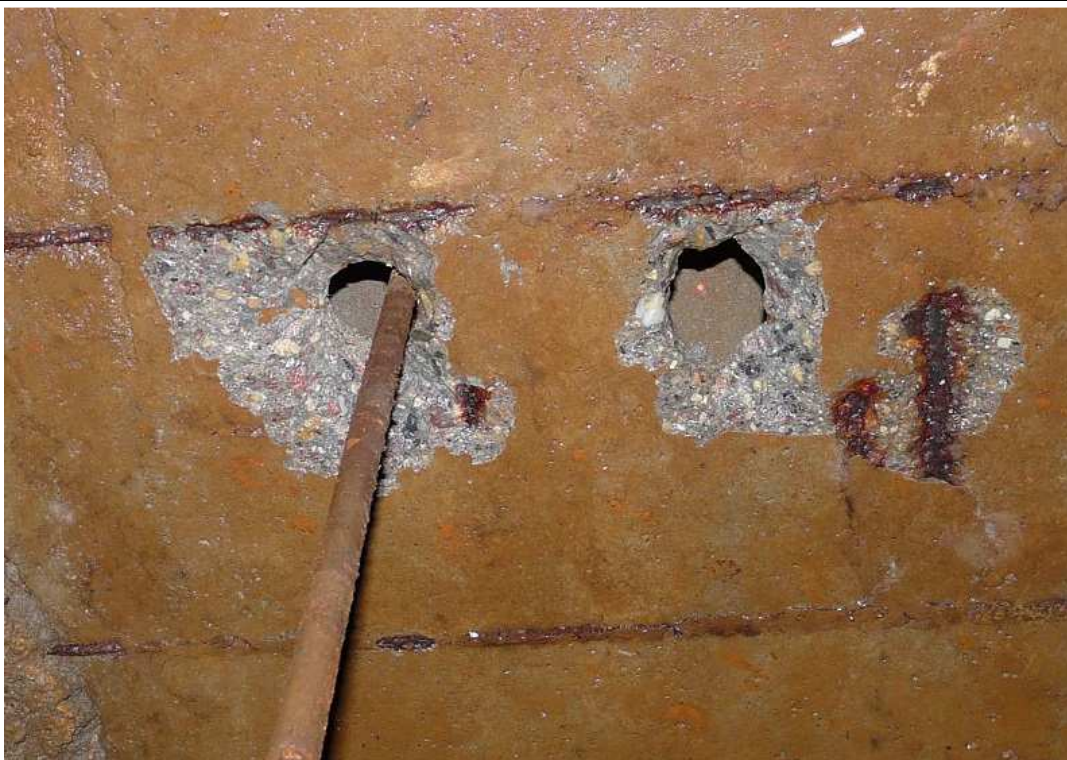
W stropie występują przebicia dla prętów sterujących pompami. Przebicia te prowadzą przez kanały płyt stropowych, nie są uszczelnione. Badanie w miejscach przebić wskazuje, że płyty kanałowe mają grubość 24 cm.

18. Komora nr2 - otwory w płycie kanałowej.

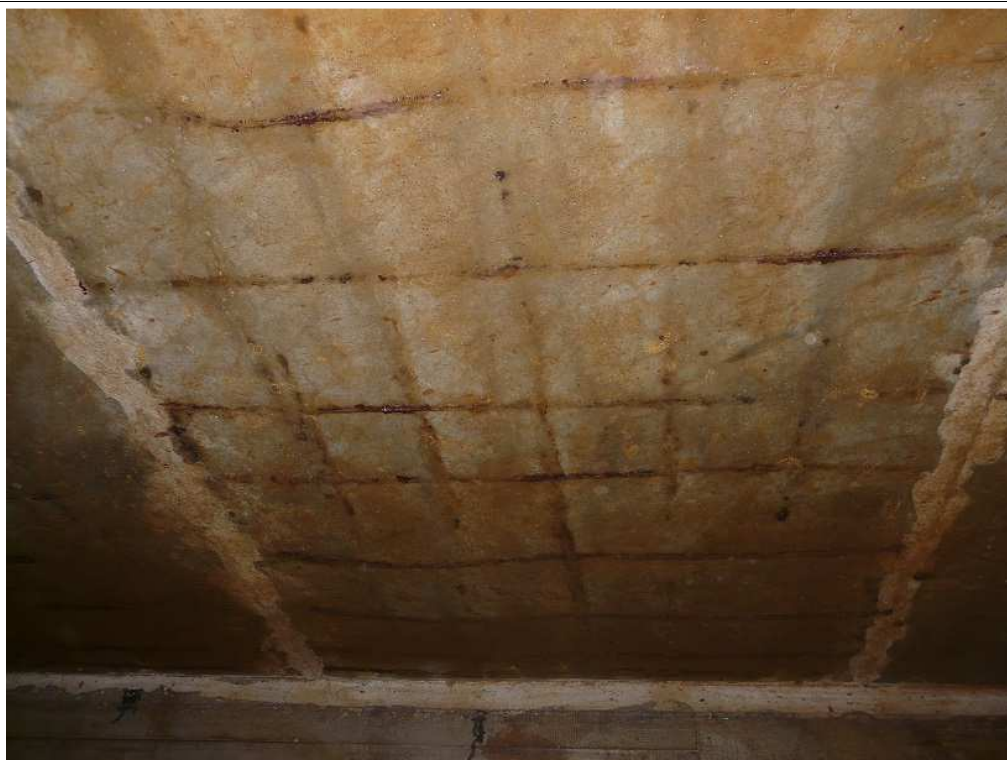
W komorach nr1 i nr2 na płytach stropowych prefabrykowanych widoczne są prawie na wszystkich płytach odsłonięte, skorodowane pręty zbrojenia poprzecznego oraz na około 50% płyt również widoczny jest przebieg zbrojenia podłużnego. Odkrywki w miejscach śladów zbrojenia podłużnego płyt kanałowych wskazują, że jest ono skorodowane i łuszczy się (nastąpiło zmniejszenie przekroju).

19. Komora nr2 - skorodowane i odsłonięte zbrojenie płyty stropowej kanałowej.

Płyty stropowe obciążone są 60 cm nasypem, 8 cm wylewką, ciężarem własnym oraz sporadycznym ruchem obsługi technicznej. Nie jest możliwe miarodajne określenie obecnej nośności płyt prefabrykowanych jako ogółu, gdyż konieczne byłoby czasochłonne odkrycie wszystkich widocznych prętów podłużnych, celem określenia ich aktualnego przekroju, co też mogłoby doprowadzić do przyspieszonej destrukcji. Pomimo częściowej utraty nośności, płyty stropowe nie wykazują obecnie oznak zniszczenia (pęknięć, wyraźnych ugięć), jednak nie można utrzymywać takiego stanu, gdyż w ciągu kilku lat doprowadzi do zawalenia się stropu z płyt kanałowych.

Naprawić uszkodzenia i zabezpieczyć odsłonięte zbrojenie zapomocą środków systemu PCC. Wykonać izolacje przeciwwilgociową na bazie mineralnej (szlasy izolacyjne).

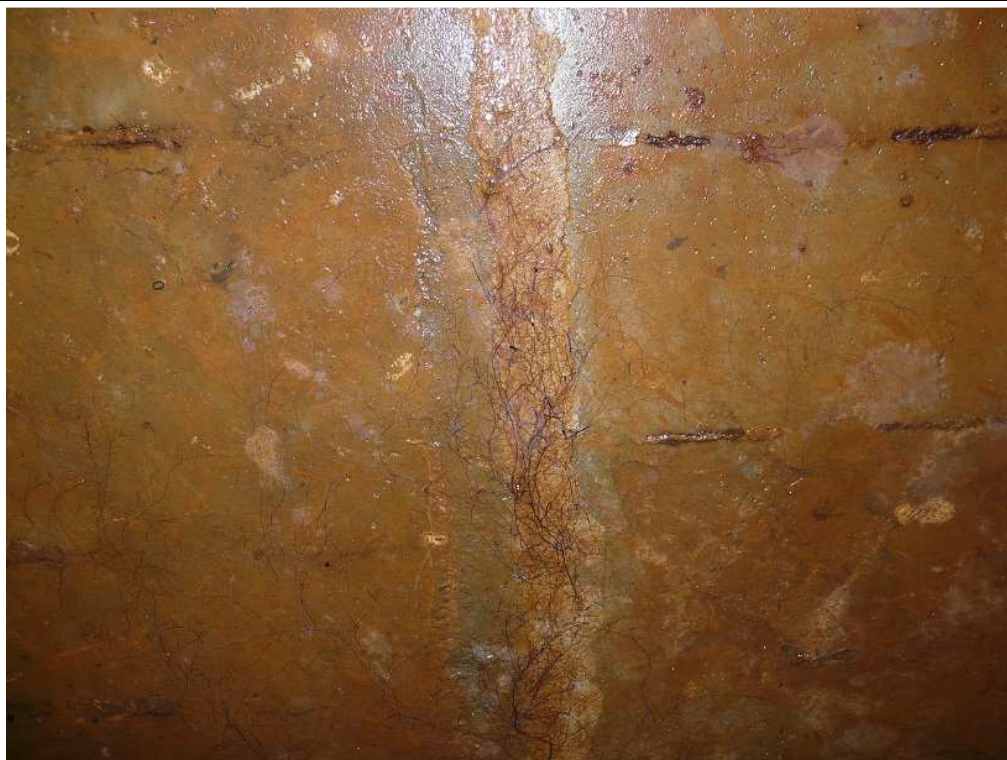
20. Komora nr2 - korzenie lub grzyb na połączeniu płyt stropowych.

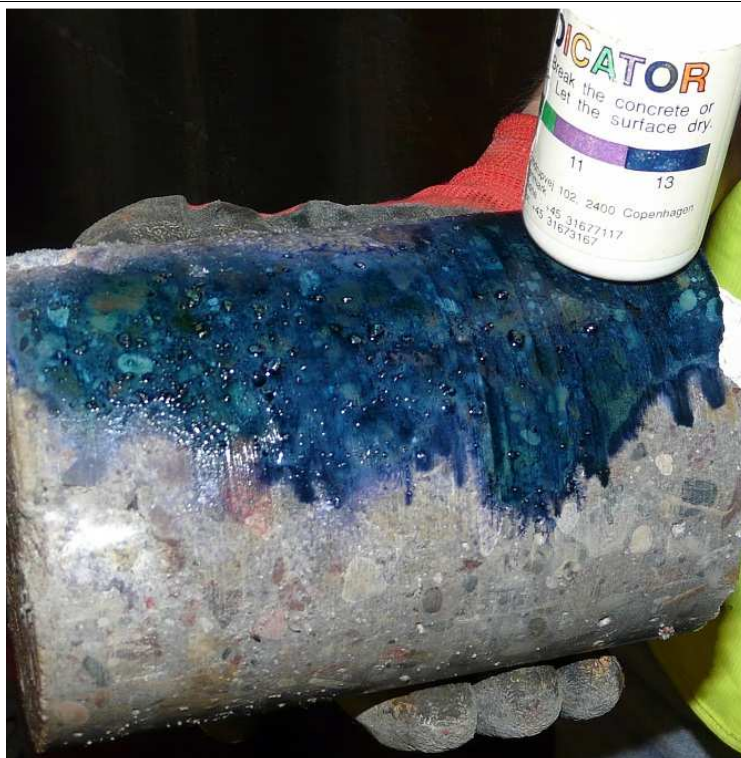
Za pomocą preparatu Indicator dokonano wstępnego badania odczynu PH betonu na zgrubnie oczyszczonej powierzchni ściany. W miejscach słabiej oczyszczonych wynik był w granicach 5-7 w miejscach lepiej oczyszczonych 11-13. Badanie preparatem powierzchni bocznej rdzenia z odwiertu (beton z głębi ściany) wskazało wynik PH 13.

21. Komora nr2 - badanie odczynu betonu z odwiertu.

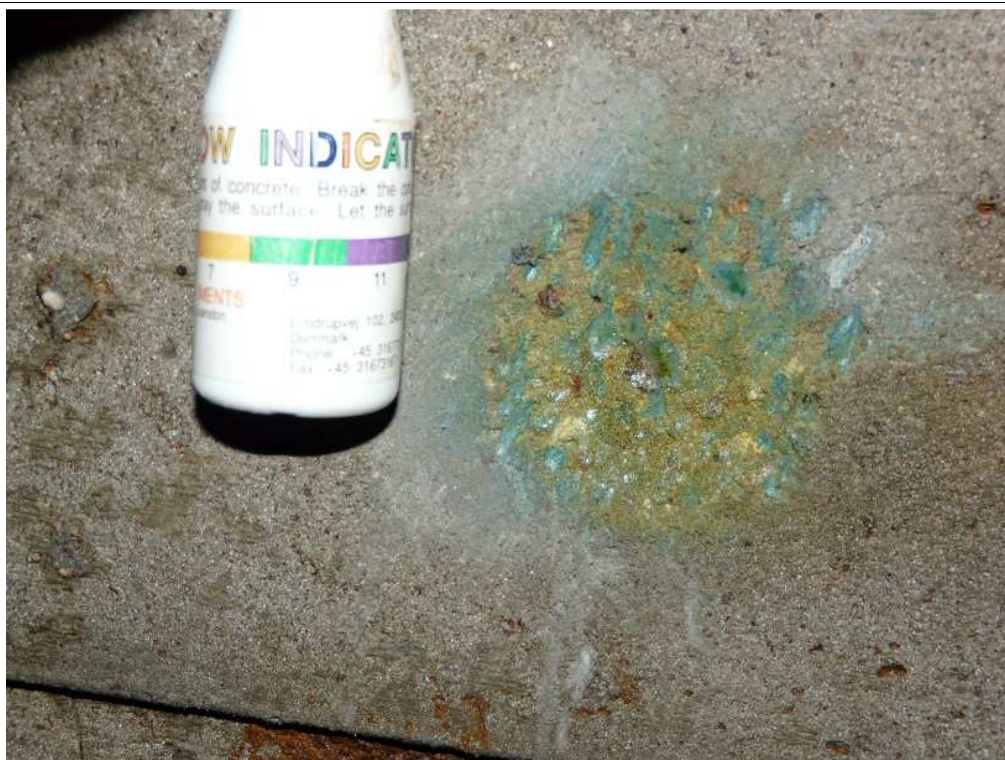
kwasowe, niekorzystne dla betonu PH na powierzchni ściany, stwierdzone podczas badań wstępnych wynika prawdopodobnie z wpływu żółtego osadu na ścianach (właściwości chemiczne osadu nie badano).

22. Komora nr2 - badanie odczynu betonu na powierzchni ściany.

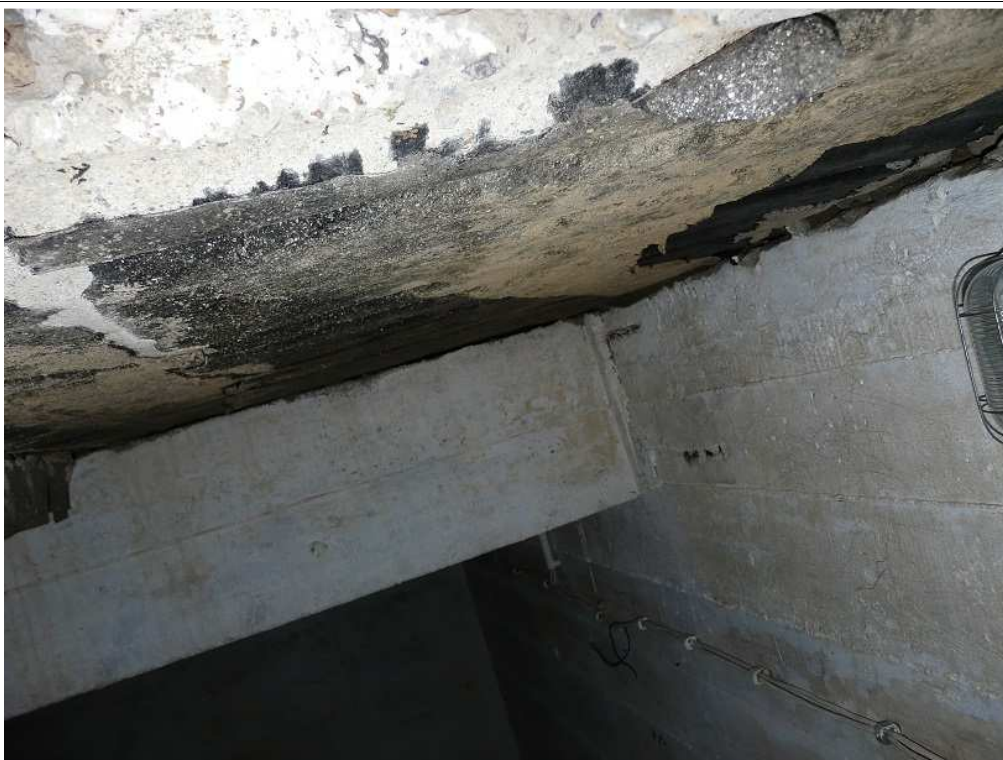
Po stronie północnej zbiornika zlokalizowana jest sucha komora techniczna. Właz stalowy, kopułowy wyposażony w zawias. Kominiek wejściowy okrągły o średnicy 60 cm, murowany z cegieł. Stopnie zejściowe żeliwne, osadzone w ścianie. Ściany żelbetowe, monolityczne, ze śladami deskowania. Na ścianach zabarwienia w kolorze żółtym oraz plamy w innych kolorach. Przy stropie porośnięcia korzeniami/grzybem, analogiczne do występujących w komorach głównych. Na dnie stoi woda. Stop żelbetowy oparty na ścianach oraz żelbetowym podciągu poprzecznym. Na spodniej stronie stropu resztki odklejającej się papy i izolacji bitumicznej.

23. Komora techniczna - strop i porośnięcia na ścianie.

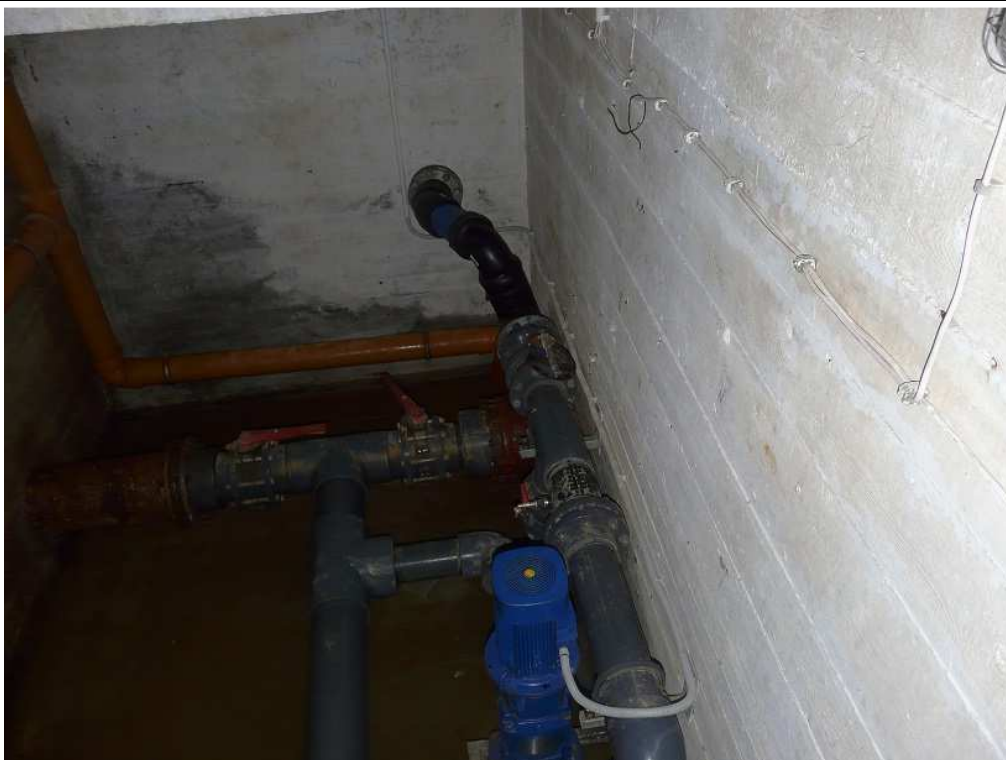
24. Komora techniczna - ściany i dno.

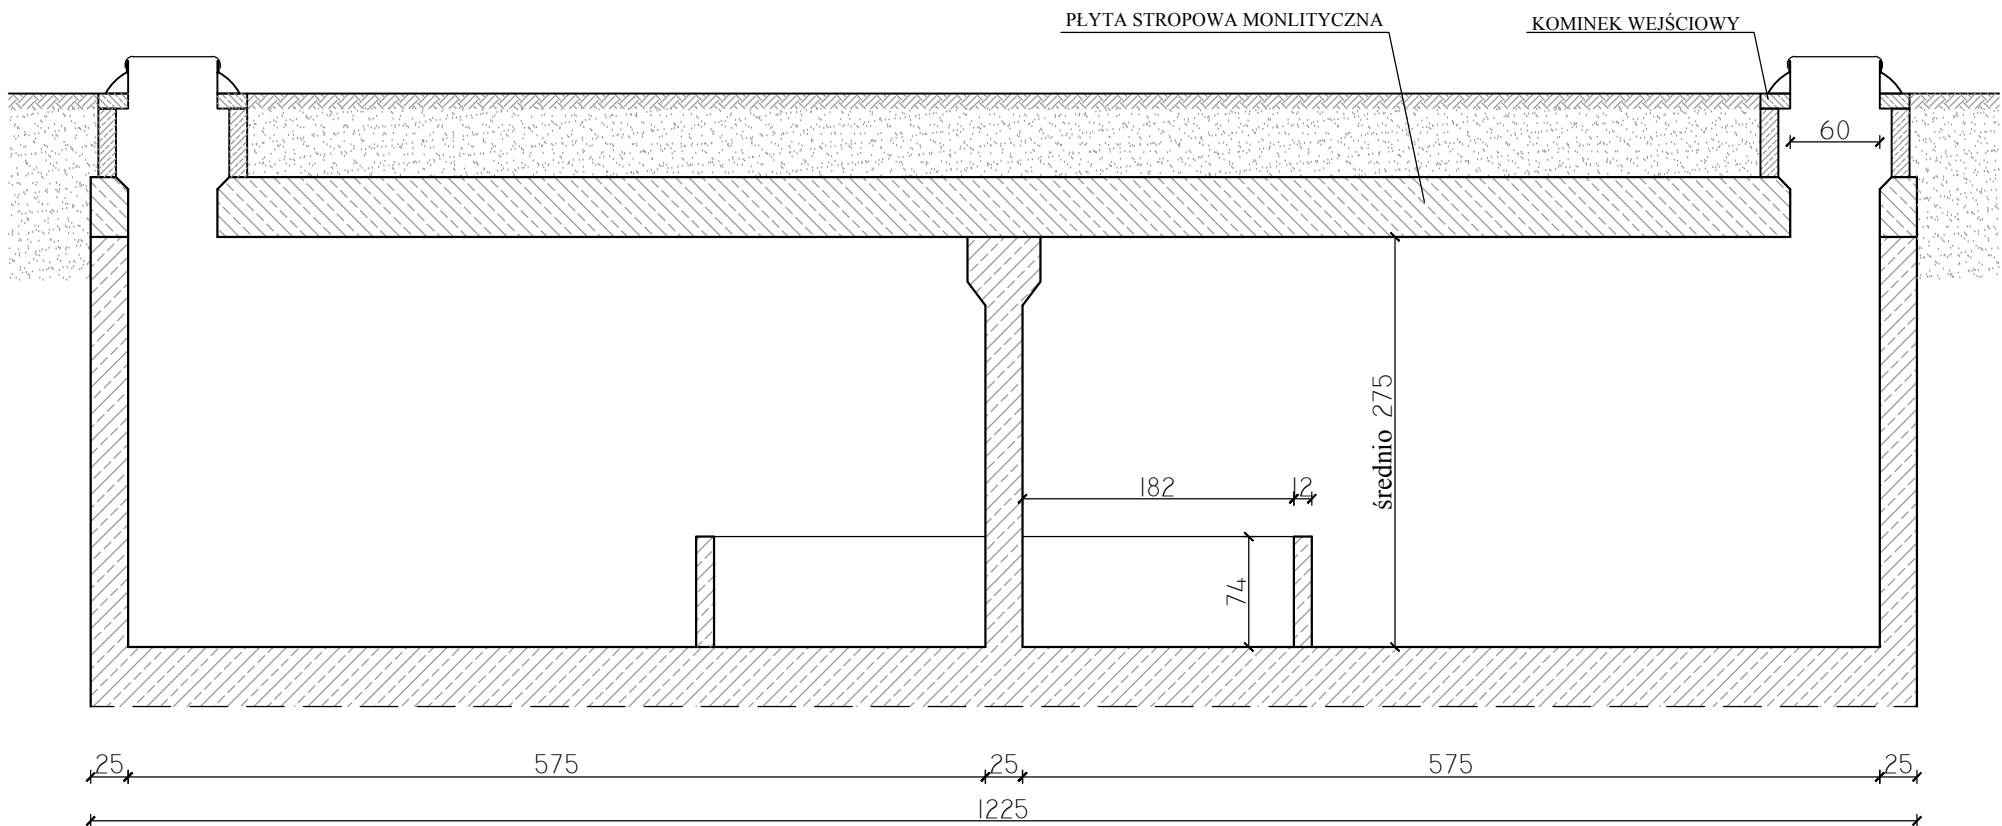
PRZEKRÓJ A-A

UWAGA:  
Płytę stropową prefabrykowaną pokazano schenmatycznie - nie dokonywano odkrywek na końcach płyt.

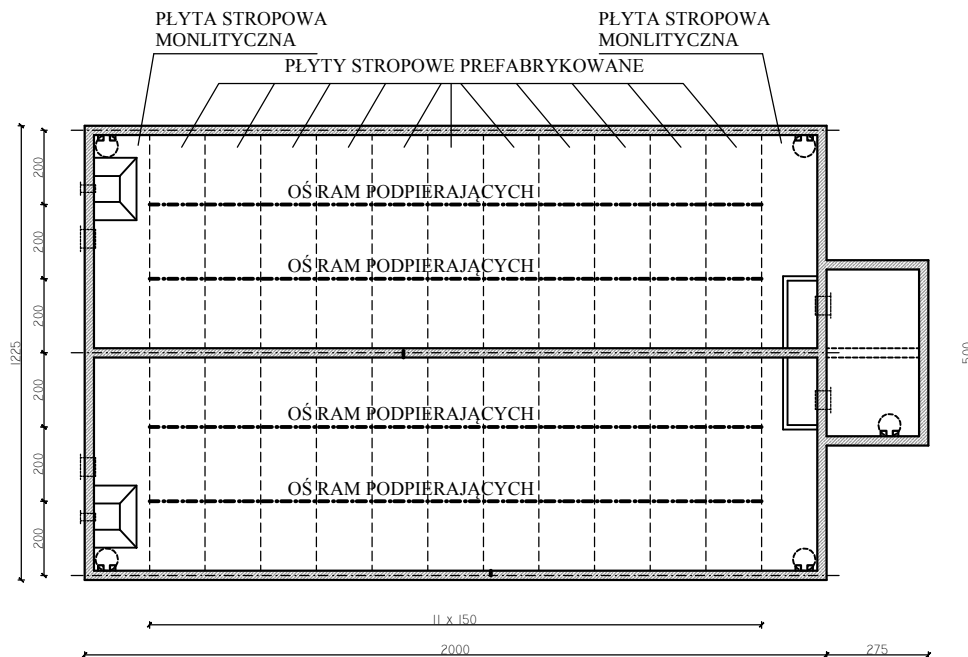
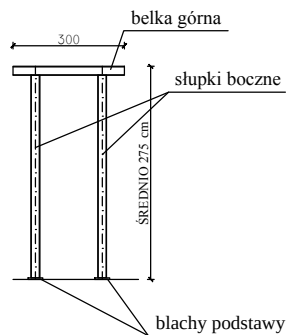
# SZKIC SPOSOBU PODPARCIA

RZUT KONSTRUKCYJNY 1:200

SCHEMAT RAMY 1:100

1] Podstemplować strop, zabezpieczyć rurociągi przed uszkodzeniem i dostaniem się do ich wnętrza gruzu, piasku itp.
