BUDYNEK - CZĘŚĆ ENERGETYCZNA
STAN ISTNIEJĄCY
PRZEKRÓJ POPRZECZNY DACHU
skala 1:50

INWESTOR	PRZEDSIĘBIORSTWO WODOCIĄGÓW I KANALIZACJI				
JEDNOSTKA PROJEKTOWA	PONDUS CEZARY WITAS ul. Szara 10, 05-200 Wołomin				
ZAMIERZENIE BUDOWLANE	Budynek STACJI UZDATNIANIA WODY GRANICZNA ul. Graniczna 1, 05-200 Wołomin dz. nr 3 obręb Leśniakowizna, powiat wołomiński, województwo mazowieckie				
TYTUL PROJEKTU	PROJEKT REMONTU DACHU WARIANT II				
TYTUL RYSUNKU	PRZEKRÓJ POPRZECZNY DACHU BUDYNEK - CZĘŚĆ ENERGETYCZNA				
STANOWISKO	IMIĘ I NAZWISKO	NUMER UPRAWNIEN	PODPIS	SKALA	NR RYS.
PROJEKTOWAŁ:	mgr inż. Cezary Witas	Wa-332/01		1:50	D.8
	mgr inż. Marta Dragowska			DATA	REW.
				11.2023

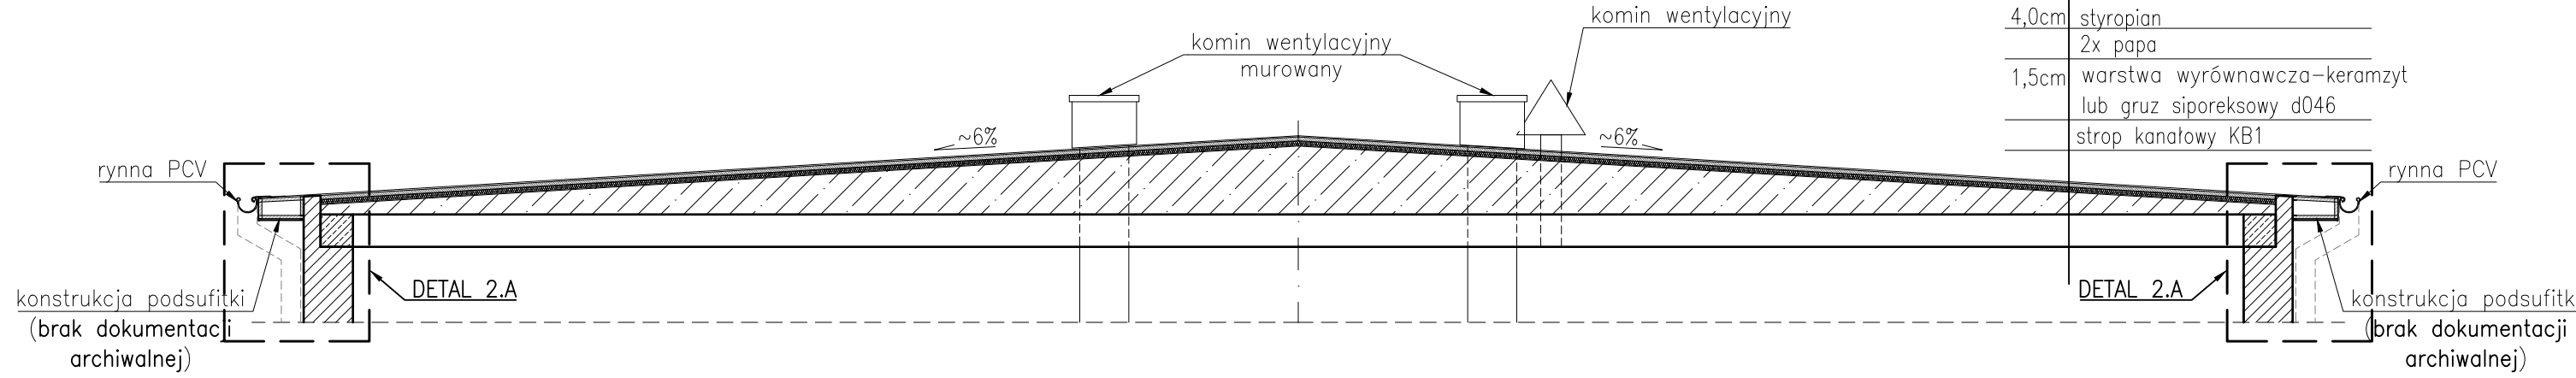
ISTNIEJĄCE WARSTWY NAWIERZCHNI DACHU

2x	papa
3,0cm	podkład zbrojony siatką
4,0cm	styropian
2x	papa
1,5cm	warstwa wyrównawcza - keramzyt lub gruz siporeksowy d046
	strop kanałowy KB1

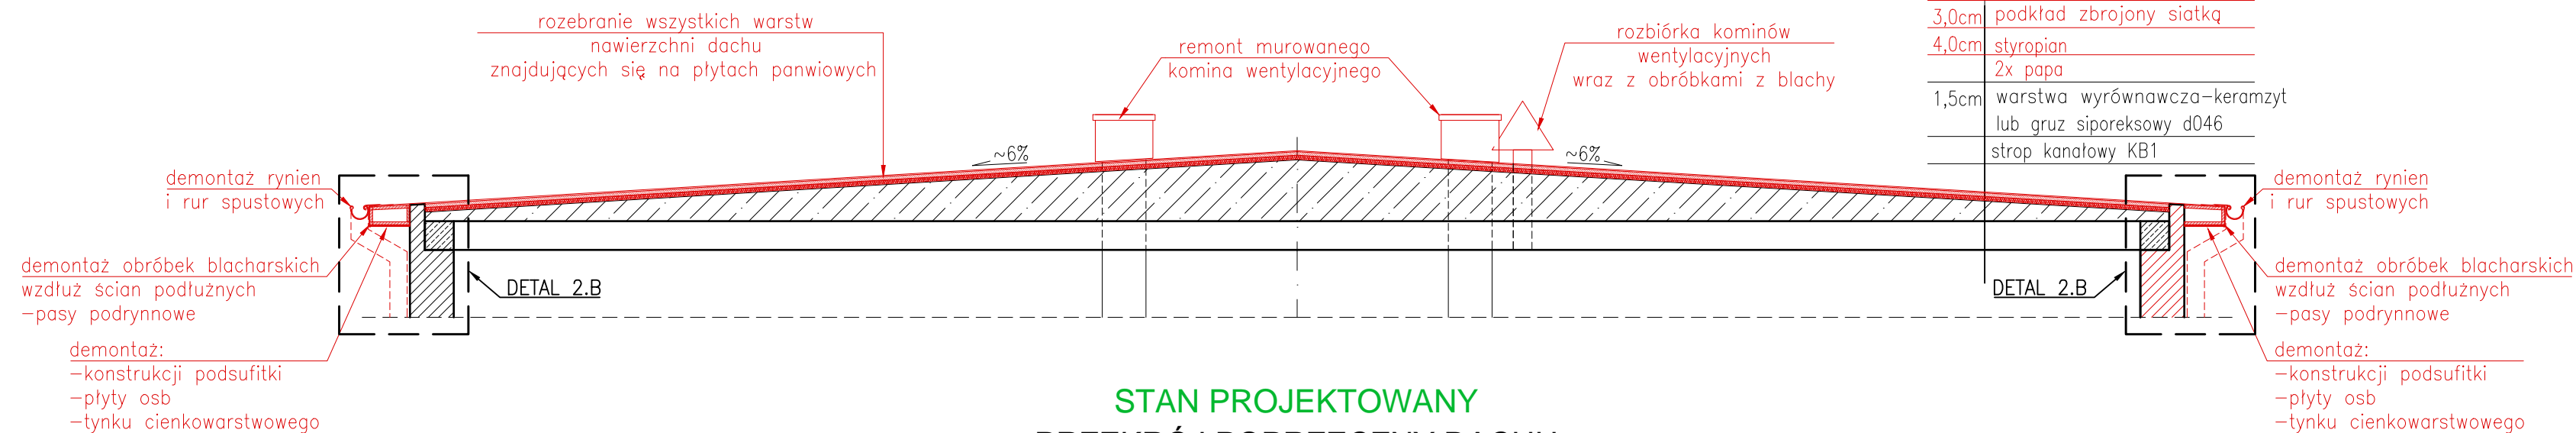
ROZBIÓRKA
PRZEKRÓJ POPRZECZNY DACHU
skala 1:50

WARSTWY POKRYCIA DACHOWEGO

2x	papa
3,0cm	podkład zbrojony siatką
4,0cm	styropian
2x	papa
1,5cm	warstwa wyrównawcza - keramzyt lub gruz siporeksowy d046
	strop kanałowy KB1

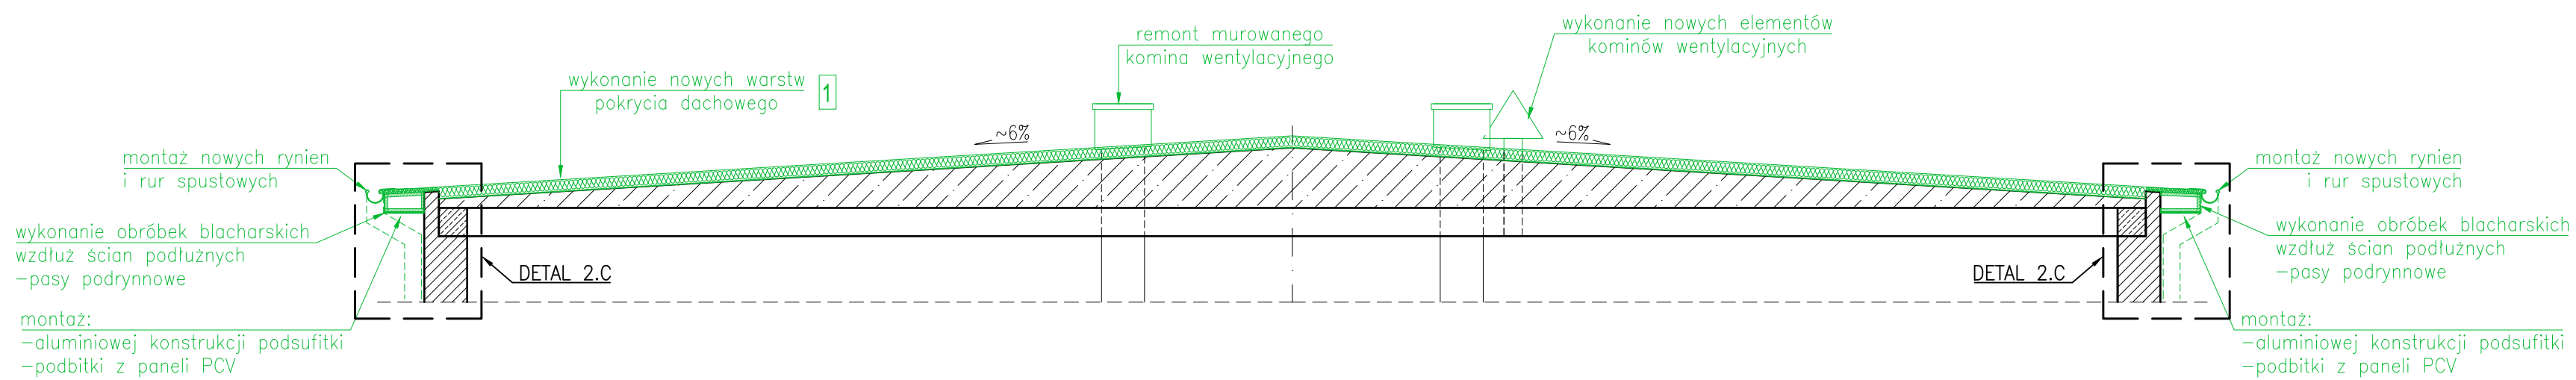
STAN PROJEKTOWANY
PRZEKRÓJ POPRZECZNY DACHU
skala 1:50

PROJEKTOWANE WARSTWY POKRYCIA DACHOWEGO 1

papa termozgrzewalna
10cm	styropapa laminowana papą podkładową (funkcja paroz izolacji)
5mm	warstwa reprofiliacyjna górnej powierzchni z mineralnej zaprawy szpachlowej typu PCC
1-3mm	warstwa szczepna z mineralnej, modyfikowanej polimerami drobnoziarnistej zaprawy cementowej
1,5cm	gładz wyrównawcza - uzupełnienie ubytków
	plyty dachowe KB1
	dźwigary D3 KB1
